ANALIZE DENDROCRONOLOGICE LA CULELE DIN GROȘERIA (GORJ) ȘI ZĂTRENI (VÂLCEA)

ILEANA BURNICHIOIU*, BOGLÁRKA TÓTH**

În anii 2017 și 2023, laboratorul Anno Domini Dendrolab din Miercurea Ciuc a analizat mostre de lemn conservat în structurile a două cule: cea existentă la Groșerea și cea din cadrul ansamblului rezidențial de la Zătreni (Vâlcea) (fig. 1). Acestea reprezintă primele investigații realizate de laborator în arealul subcarpatic și, totodată, primele analize dendrocronologice publicate în România pentru locuința fortificată, structurată pe verticală, înrudită cu exemplare istorice sud-dunărene, pe care o numim „culă”¹.

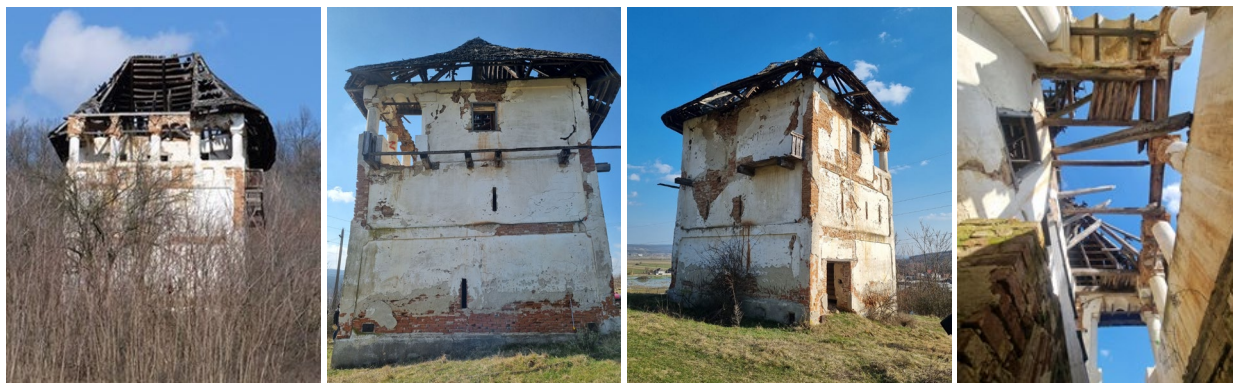
Fig. 2. Cula de la Groșerea în 2023, înainte de intervenție și de prelevarea probelor de lemn.

La momentul descinderii în teren, la începutul anului 2023, cula se afla într-o stare foarte critică (fig. 2). Învelitoarea de șindrilă nu mai asigura protecție, iar apa se infiltra până la parter, provocând degradarea planșeelor, zidărilor, scărilor, galeriei, tencuielilor etc. Două arcade de la foisor erau deja prăbușite, iar a treia era în precolaps; ultimul planșeu căzuse împreună cu piese din șarpantă, trecerea spre ultimul nivel era putredă, iar intrarea era liberă, fără canaturi de ușă²⁹. Degradarea accelerată și pericolul reprezentat pentru vizitatorii neavizați au impus urgentarea documentației și a intervenției, în principal pentru refacerea acoperișului, a arcadelor trilobate și a unor trepte, dar și pentru securizarea accesului.

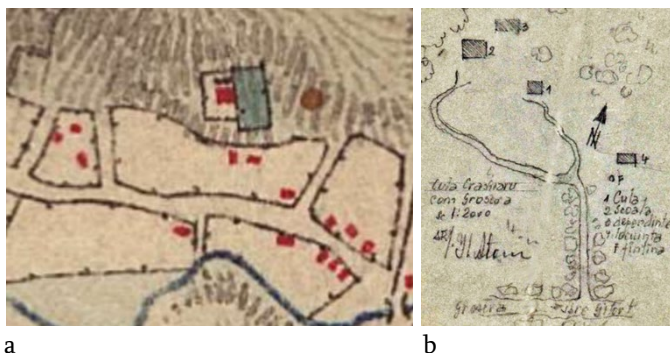
Fig. 4. Cula Crăsnaru în ridicarea topografică din 1855-1859 (a) și într-un plan de situație din 1962 (b)¹².

Anterior, potrivit lui Drăghiceanu, aici ar fi fost casa Crăsnarilor²⁷. Într-o schiță din 1962, la nr. 1 este cula, la 2-3 școala și o anexă, iar la nr. 4 o locuință cu fântână (fig. 4/b)²⁸.

²⁸ Nu este de exclus ca fântâna să fie cea redată cu nuanță roșiatică la est de culă în ridicarea topografică din 1855-1859 (fig. 4/a).

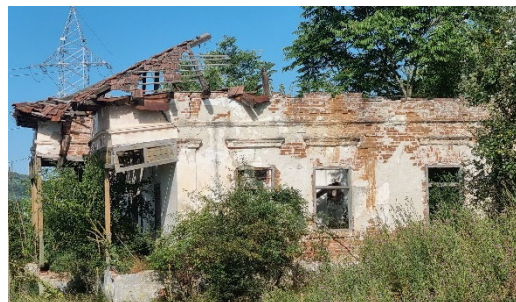
Fig. 6. Ruina de la nord-vest de culă (2023).

Silueta monumentului este vizibilă de la distanță, pe panta unui deal din dreapta Văii Gilortului, la nord de sat, de unde are o deschidere amplă către sud și est (fig. 3, 5/f). Dar din tot ce s-a figurat la 1855-1859 (fig. 4/a) – o gospodărie cu două cadre rectangulare sugerând existența unei curți în jurul construcției de zidărie (roșu plin) și a unei grădini (verde), fiecare cu o delimitare din lemn (negru), s-a păstrat doar cula. Acum are la N-V ruina unei clădiri cu un singur nivel, cu verandă spre sud, prezentată de multe surse postbelice drept fosta școală (fig. 6).

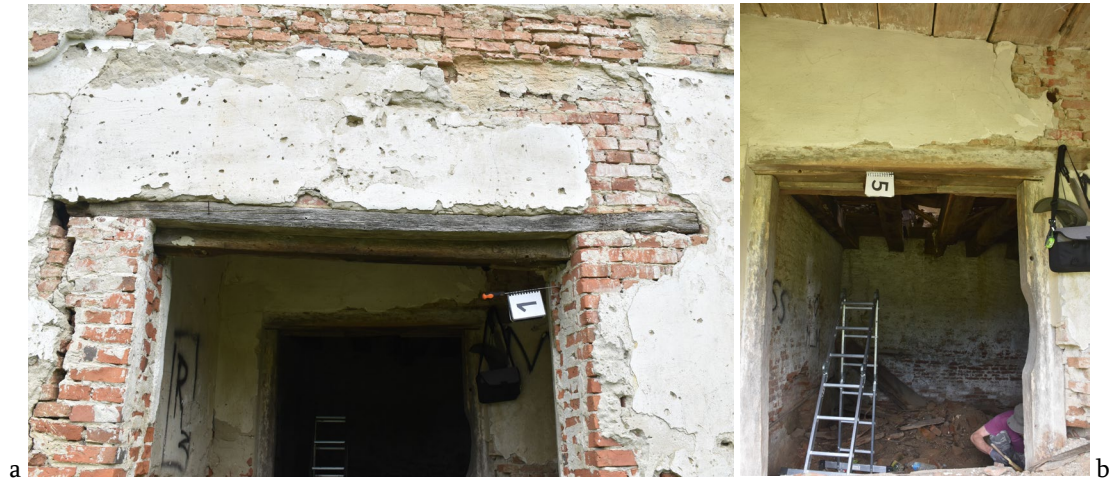
Fig. 9. Intrările în culă și în pivniță: probele 1 (grupa 1s) și 5 (grupa 2s) (Anno Domini Dendrolab, 2023).

Al doilea grup, *2s*, este alcătuit din mostre prelevate din lintelul intrării în culă, de la o grindă din interiorul parterului (S) și de la treptele scării (tab. 1 și fig. 11: 5-6, 10-13). Seria (*0368002s*) este formată din copaci mai tineri, iar obținerea datărilor a fost posibilă abia după studierea a opt probe de la așa-zisa culă din Larga (jud. Gorj). Prin combinarea seturilor furnizate de cele opt probe (din același orizont cronologic), s-a obținut o serie medie de 67 de ani pentru stejar, care se datează (pe baza seriilor medii din clădirile cercetate la sud de Carpați) între 1792 și 1858 (cod 0388000s). Această medie cu valori ridicate corespunde seriei de 107 ani din grupul *2s* al culei din Groșerea (*0368002s*), care este media probelor 5-6 și 10-13. Acordul arată că seria medie din Groșerea se datează între anii 1792 și 1898. Valorile comparației: $t = 8,30$, $G = 75,8/99,9\%$. Pentru cele două seturi de date medii există 67 de ani comuni.

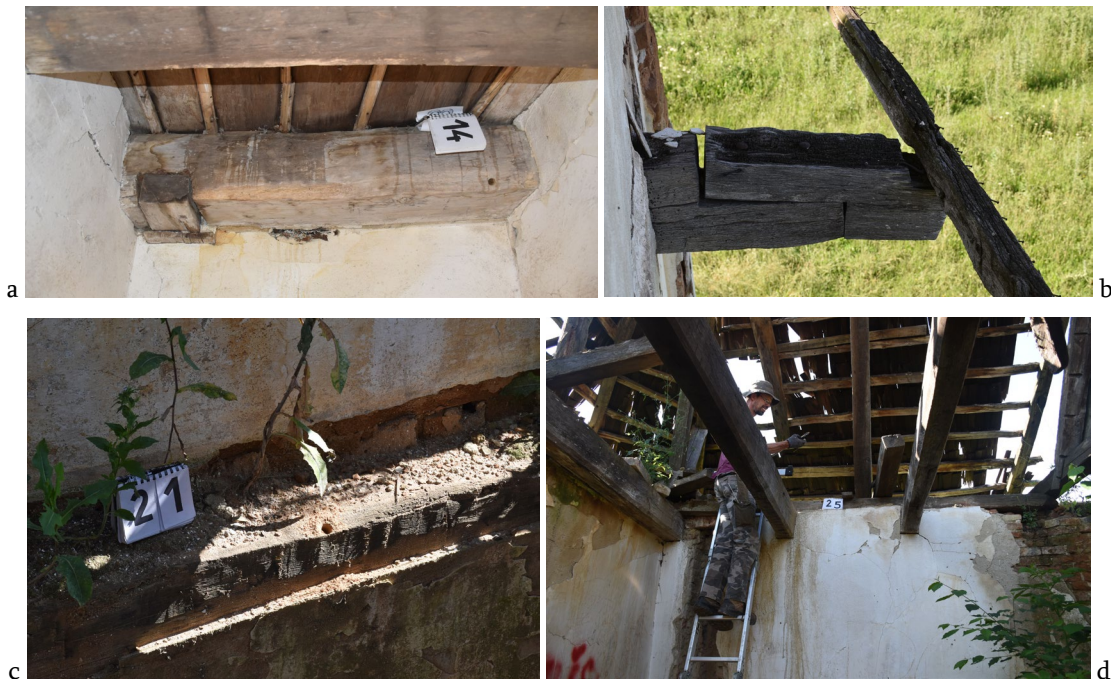
Fig. 10. a, c-d: probele 14, 21 și 25 (grupa 1s); b. consola galeriei exterioare încastrată în zidărie și care se îmbină la interior cu grinda probei 14 (Anno Domini Dendrolab, 2023).

Încă din prima fază de construcție, edificiul a avut caracterul unei locuințe-turn: o bază cu elemente defensive și o zonă superioară destinată locuirii și supravegherii, deschisă spre un foisor sudic continuat de o galerie pe laturile de est și nord. Această interpretare este susținută mai ales de probele 14 și 21, provenite din lemn încastrat de la început în zidărie (fig. 10/a-b, c).

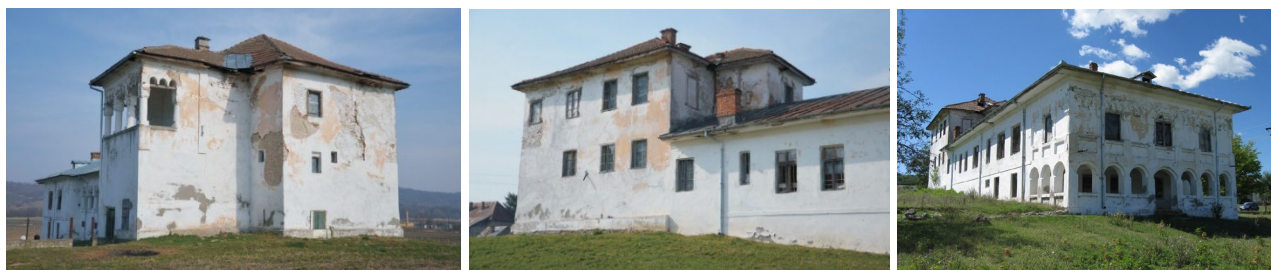
Fig. 14. Cula Zătrenu și Conacul Boicescu (Anno Domini Dendrolab, 2017; <https://www.kule.ro/cule/valcea/item/cula-zatreanu>, 2013, accesat în 12.04.2023).

Cula este configurată pornind de la un plan dreptunghiular cu trei rezalituri de mărimi variate (lățimi și lungimi) pe laturile de nord-vest, sud-vest și nord-est. Are trei niveluri (demisol, parter și etaj) și un volum robust, fațade tratate diferit și deschideri neunitare. Rezalitul de nord-vest este cel care iese în evidență printr-un foisor de la ultimul nivel, cu cinci arcade trilobate (3+1+1) legate cu tiranți din lemn. Arcadele se sprijină pe stâlpi de cărămidă dotați cu capiteli masive, toate tencuite. Conacul, în schimb, are două niveluri și se desfășoară pe un plan alungit, cu o organizare diferită a încăperilor, scărilor și golurilor. Un foisor cu șase arcade este dispus pe latura lungă a clădirii, iar un al doilea, de dimensiuni mai ample (cu 3+3+1+3+3), cu intrare poziționată central, se află la extremitatea estică; în cazul celui estic, o parte dintre arcadele inițiale ale etajului au fost înzidite.

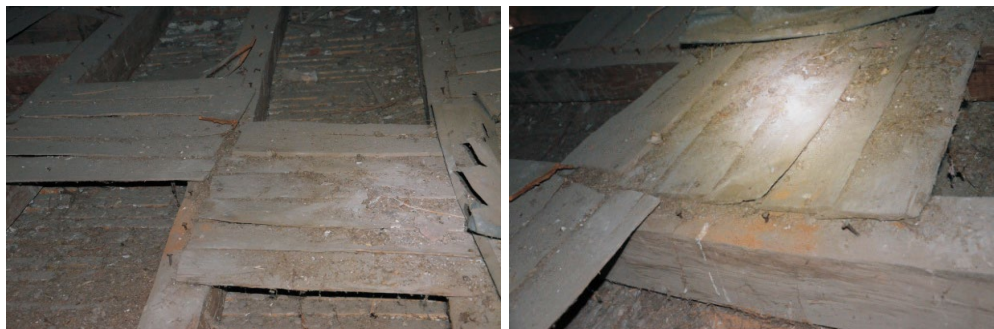
Fig. 15. Scânduri de stejar din planșeul podului (Anno Domini Dendrolab, 2017).

Pe parcursul prelevării s-a remarcat că planșeul podului a fost executat din scânduri de stejar cu lungimi de circa 60 cm și lățimi de 12-13 cm, asamblate într-o tehnică similară draniței pentru acoperiș, fixate prin cuie de fier, realizate manual și având capete în formă de „T” (fig. 15). În contrast cu elementele șarpantei, capetele scândurilor prezentau un număr mult mai mare de inele anuale, trădând deja că provin din stejari bătrâni de peste 100 de ani. De aceea, deși nu fusese planificat, lipsa seriilor proprii pentru regiunea sud-carpatică și nevoia de a le verifica contemporaneitatea cu șarpanta ne-au determinat să prelevăm mai multe probe de la nivelul lor (fig. 16).
