TEXTURI UITATE – TENCUIELI ISTORICE. CERCETARE ȘI STUDII PRACTICE PENTRU REPARAȚII ȘI ÎNTREȚINERE

„Texturi uitate – tencuieli istorice. Cercetare și studii practice pentru reparații și întreținere” este un proiect de cercetare și studii practice pentru fațadele clădirilor istorice din România. A început în anul 2019 prin fundația Pro Patrimonio și se află în derulare. Prima etapă, din 2019, a avut ca scop inventarierea și cunoașterea tipurilor de tencuieli și de texturi moderniste, înțelegerea rețetelor și a tipurilor de degradări¹. Prin continuarea din anul 2023, echipa de proiect și-a propus studierea metodelor de reparație a degradărilor, prin colectarea și realizarea de probe mai ample, analize de material, acces pe șantierele de restaurare pentru studiu și testare practică. Dată fiind varietatea mare de tencuieli și problematici, echipa de proiect a decis restrângerea domeniului de studiu la tencuielile de tip simlipiatră/mozaic cu accent pe tehnici de consolidare și prevenirea desprinderilor de stratul suport și curățarea suprafeței finite.

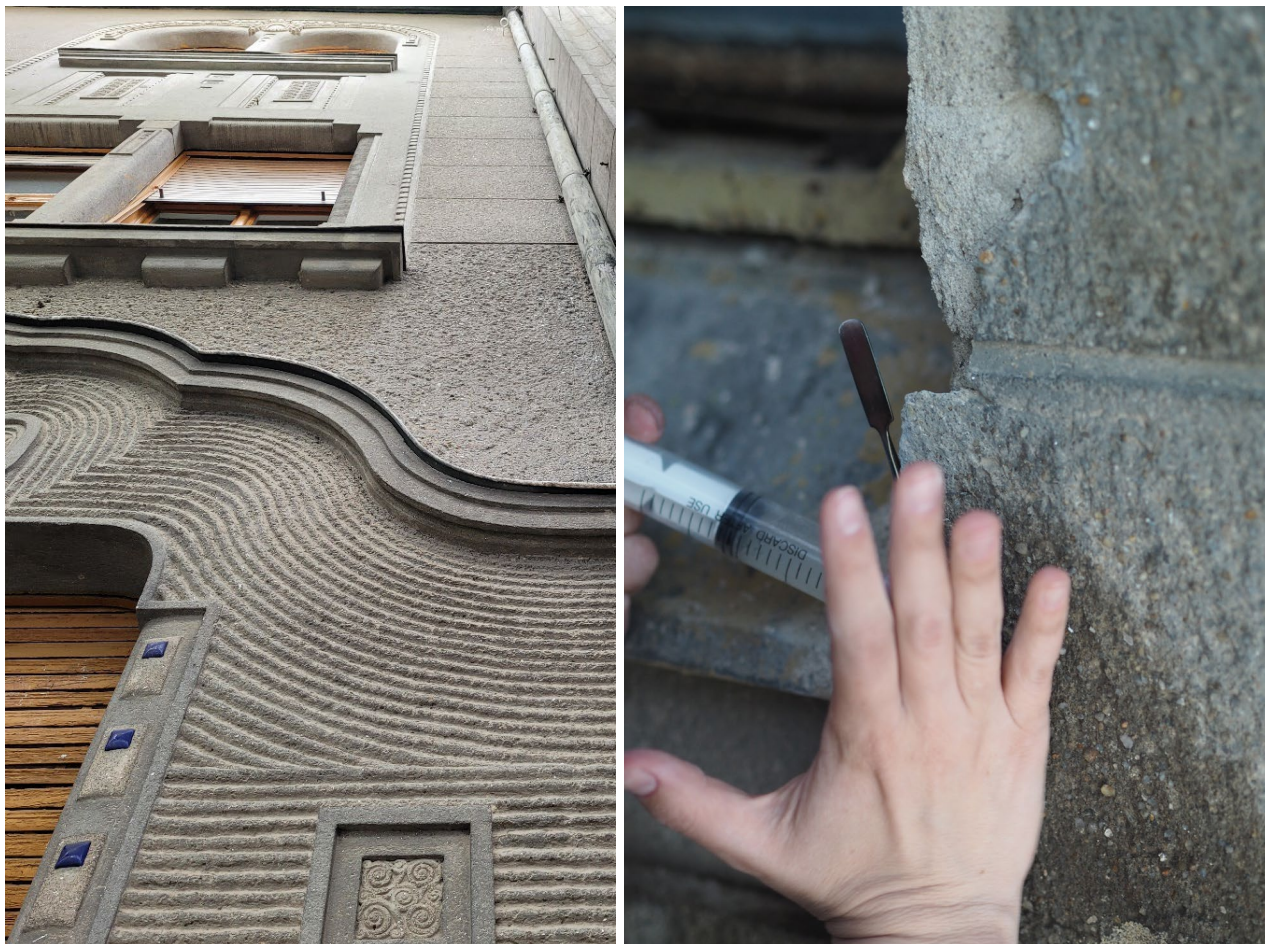
Fig. 1. Timișoara, Palatul Dauerbach (1911-1912): fațada din similipiatră cu diferite texturi și rugozități; injectare cu apă alcoolizată între stratul de bază și similipiatră, ca parte a procesului de consolidare (Foto: M. Moldovan și R. Sacaliș, 2023).

Teste de consolidare cu diferite produse s-au realizat la Palatul Dauerbach din Timișoara (construit în anii 1911-1912, după proiectul arh. László Székely, în stil Secession, pentru Georg Dauerbach, actualmente aflat într-un proces amplu de reparație și restaurare a fațadei principale) și la un imobil pe strada Mătășari (1937), în București.

Testele au constatat în injectarea tencuielii cu produse diferite, în scopul consolidării substratului, în zonele cu fisuri vizibile și susceptibile de desprindere. La astfel de operațiuni, procesul de injectare se face lent, în funcție de absorbția materialului suport și cu atenție la modul în care se comportă tencuiala. La imobilul din București, consolidarea s-a făcut pentru marginile zonelor degradate, inclusiv sub forma unor tiviri, pentru a împiedica desprinderile ulterioare.

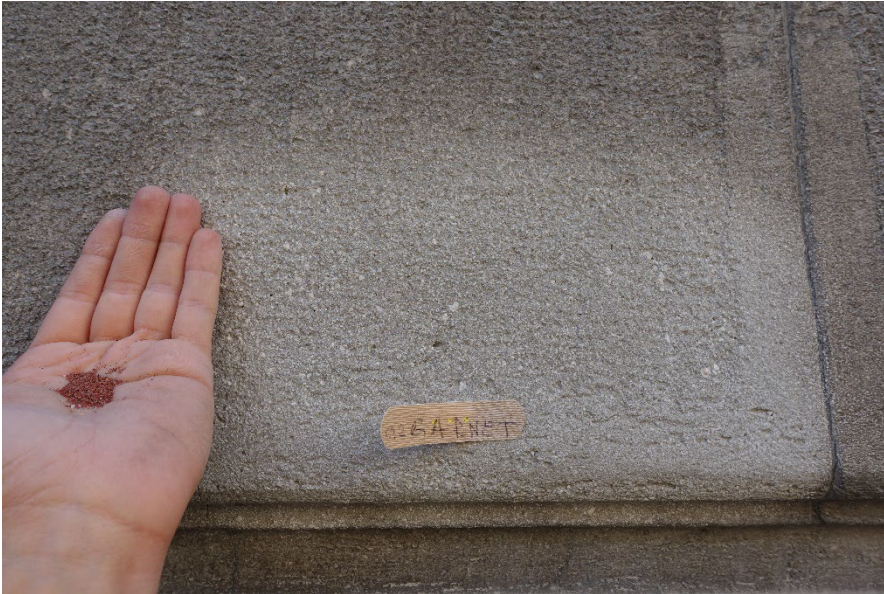
Fig. 3. București, Palatul Universității (corpul din perioada interbelică): suprafață curățată prin sablare (test), rezultând o estompare a texturilor originare realizate prin buciardare (Foto: M. Moldovan 2023).

Testele de curățare s-au realizat manual: prin spălare simplă cu apă fără presiune, cu comprese cu apă și cu bicarbonat de amoniu. La invitația constructorului implicat în restaurarea Palatului Universității din București, s-au observat și testele mecanizate de curățare uscată și umedă pentru fațada clădirii.

Observațiile făcute pe șantier, combinate cu altele oferite de literatura de specialitate, arată că la sablări uscate se recomandă presiune mică și materiale cât mai puțin abrazive. Spălarea cu apă sub presiune evidențiază microfisurile suprafețelor și ridică întrebări legate de suprasaturarea tencuielii și a zidăriei de la cantitatea de apă proiectată cu presiune mare. Murdăria acumulată în strat gros se curăță dificil, fie la presiune foarte mare, fie insistând mult cu jetul de curățat (umed sau uscat), ceea ce conduce la o erodare inegală a suprafețelor.

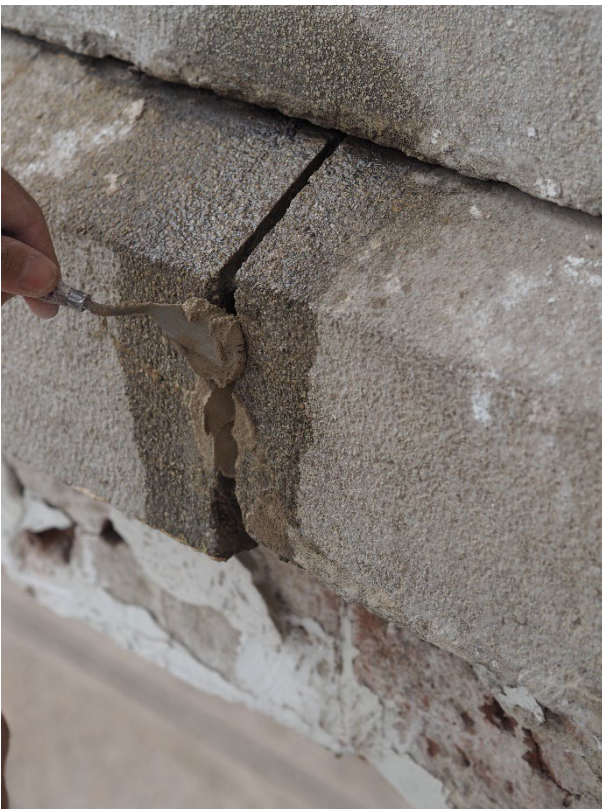
Fig. 4. Timișoara, Palatul István Nemes (1902): chituirea cu ciment Parker a rosturilor dintre blocurile din similipiatră de la baza balustradei balconului (Foto: R. Sacaliș, 2023).

Al treilea tip de testare s-a concentrat pe completările cu tencuieli și materiale cât mai asemănătoare. Probele de material s-au realizat respectând rețetele rezultate din laborator. La Timișoara s-a experimentat reparația la o tencuială din similipiatră, care, conform primelor rezultate de laborator, ar fi pe bază de ciment Parker – un tip de ciment natural apărut la începutul secolului al XIX-lea, obținut prin ardere de până la 950°-1000°C. Testele au avut loc la Timișoara, la Palatul István Nemes (arh. Lipót Baumhorn, 1902). Cu sprijinul prof. dr. Johannes Weber de la Universitatea de Arte Aplicate din Viena,

echipa proiectului a obținut pentru experimentare două tipuri de ciment Parker, unul fabricat în Polonia, altul în Spania, ambele utilizate în proiecte de restaurare.

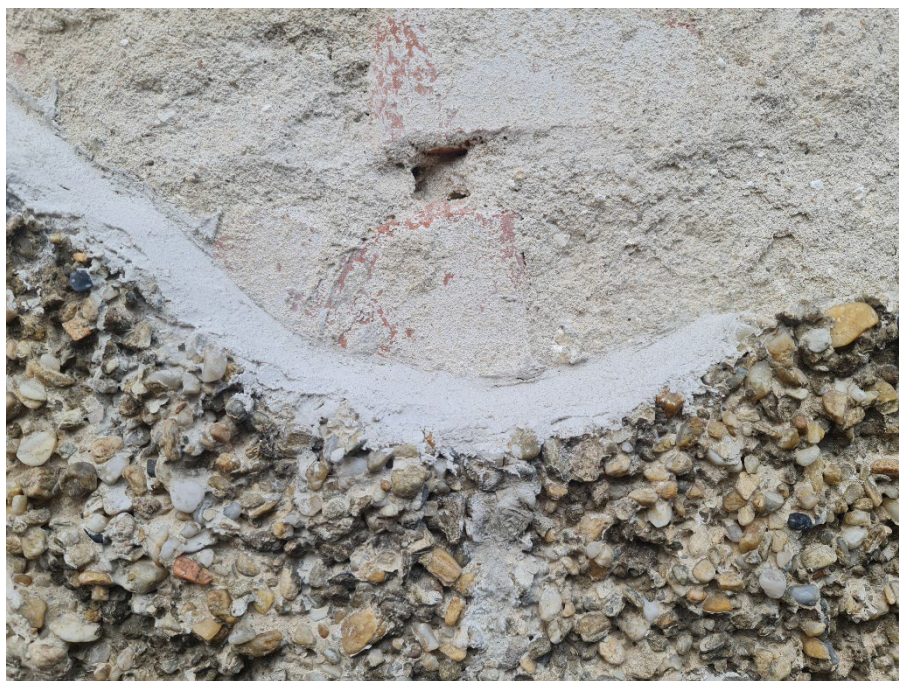
Fig. 5. București, casă pe str. Mătăsari nr. 41 (1937): tencuială cu pietriș de râu. Tivire și consolidare cu mortare prefabricate pe bază de var la tencuiala parțial desprinsă, pentru a-i opri degradarea (Foto: M. Moldovan 2023).

În București, folosindu-se rezultatele analizei mortarului de fațadă, s-a încercat reproducerea tencuielii pentru completarea zonelor lipsă la imobilul din str. Mătășari. Probele de tencuială au fost analizate, în prealabil, la două laboratoare diferite și au rezultat compoziții diferite. Astfel, s-au testat atât compoziții doar pe bază de var, cât și compoziții de amestec de var cu ciment. Ponderea agregatelor nu a putut fi reprodușă identic, rezultatul de laborator indicând o proporție nefiresc de mare, pe care liantul nu are capacitatea să o lege.

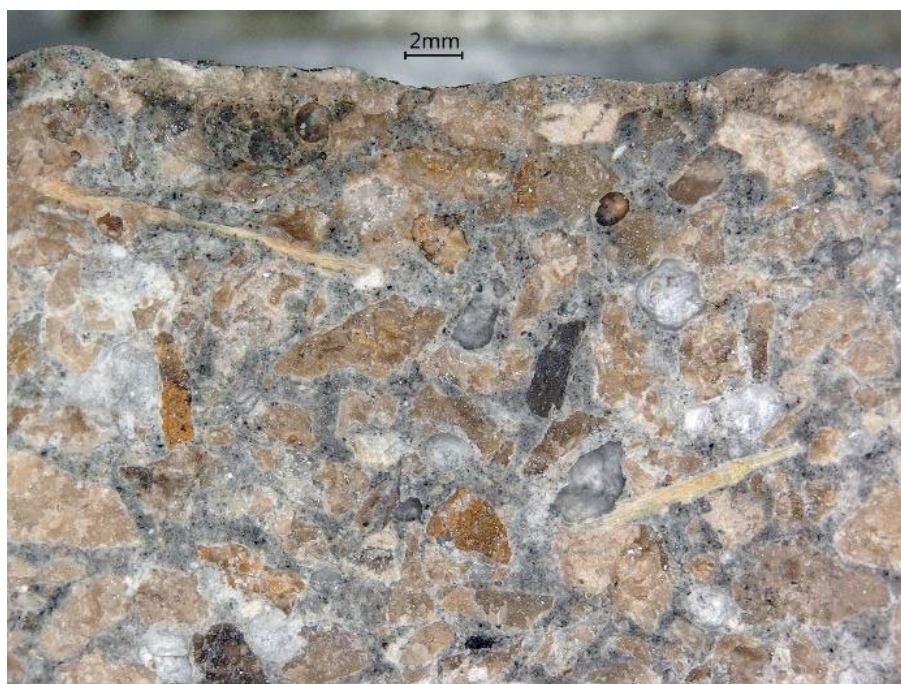
Fig. 6. Timișoara, Palatul Băncii Szana (1921-1922): fragment de simlipiatră de la balustrada balcoanelor, văzut la microscopul digital (Foto: Prof. J. Weber 2023).
